Beispiel Rasterfeuchtemessung in Verbindung mit Thermografie:

In diesem Beispiel wurde das Büro **UMBRELLA Engineering** durch eine Berliner Hausverwaltung damit beauftragt festzustellen, was die Ursache eines Feuchtigkeitsausfalls in der Küche einer Wohneinheit eines Mehrfamilienhauses, Baujahr 1992, ist.

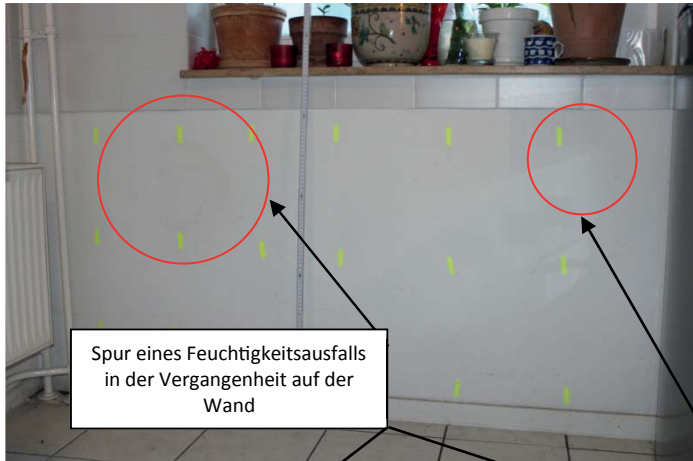
Anlass gaben dabei Beschwerden der Nutzer über Feuchtigkeitsflecken in der Brüstung unterhalb des Küchenfensters.

Zur Feststellung von möglicher Feuchtigkeit in der Wand wurde auf diese mittels Markierungsaufkleber ein Messraster von 25 x 25 cm aufgetragen.

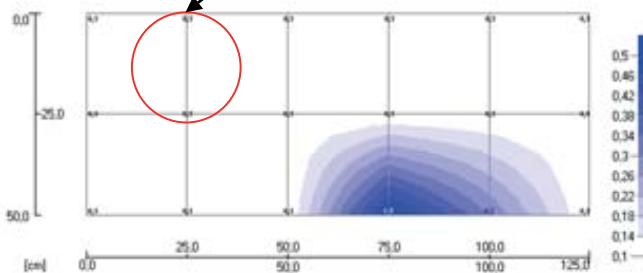
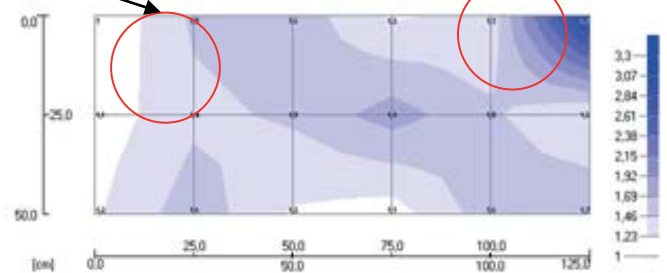
Die Auswertung der Messergebnisse ergab dabei im Volumen keine nennenswerten Feuchtigkeitswerte, auf der Oberfläche jedoch etwas erhöhte Werte.

Grafische Darstellung der Auswertung der Rasterfeuchtemessung links im Volumen und rechts an der Oberfläche.

Dieses Ergebnis weist eindeutig darauf hin, dass sich hier in der Raumluft enthaltene Feuchtigkeit auf der Wandoberfläche absetzt.

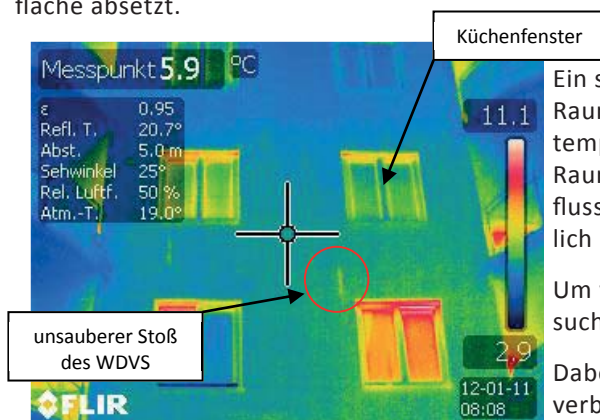
Um weitere Informationen zu erhalten wurden weitere Untersuchungen mittels Wärmebildkamera durchgeführt.

Dabei wurde von außen festgestellt, dass die Stöße des Wärmedämmverbundsystems (WDVS) unsauber ausgeführt wurden, so dass die Brüstung hier stärker auskühlen kann.

In Verbindung mit einem ungünstigen Nutzerverhalten (gemessene Raumtemperatur im Schnitt 16,5 °C und mangelnde Lüftung) führt dies hier zu ausfallender Feuchtigkeit an der Wandoberfläche.

Lösung des Problems wäre hier die Änderung des Nutzerverhaltens und die fachgerechte Sanierung der Stöße des WDVS.
